Altes Schwimmbad in neuem mineralischem Glanz

Das Schwimmbad in Heiden ist ein Leckerbissen für Freunde von Bauten aus den 1930er-Jahren. Dass es heute noch steht, ist nicht selbstverständlich. Kluge Überlegungen bei der Sanierung vor acht Jahren haben es gerettet. Sogar die originalen Keim'schen Farben wurden wieder aufgetragen.

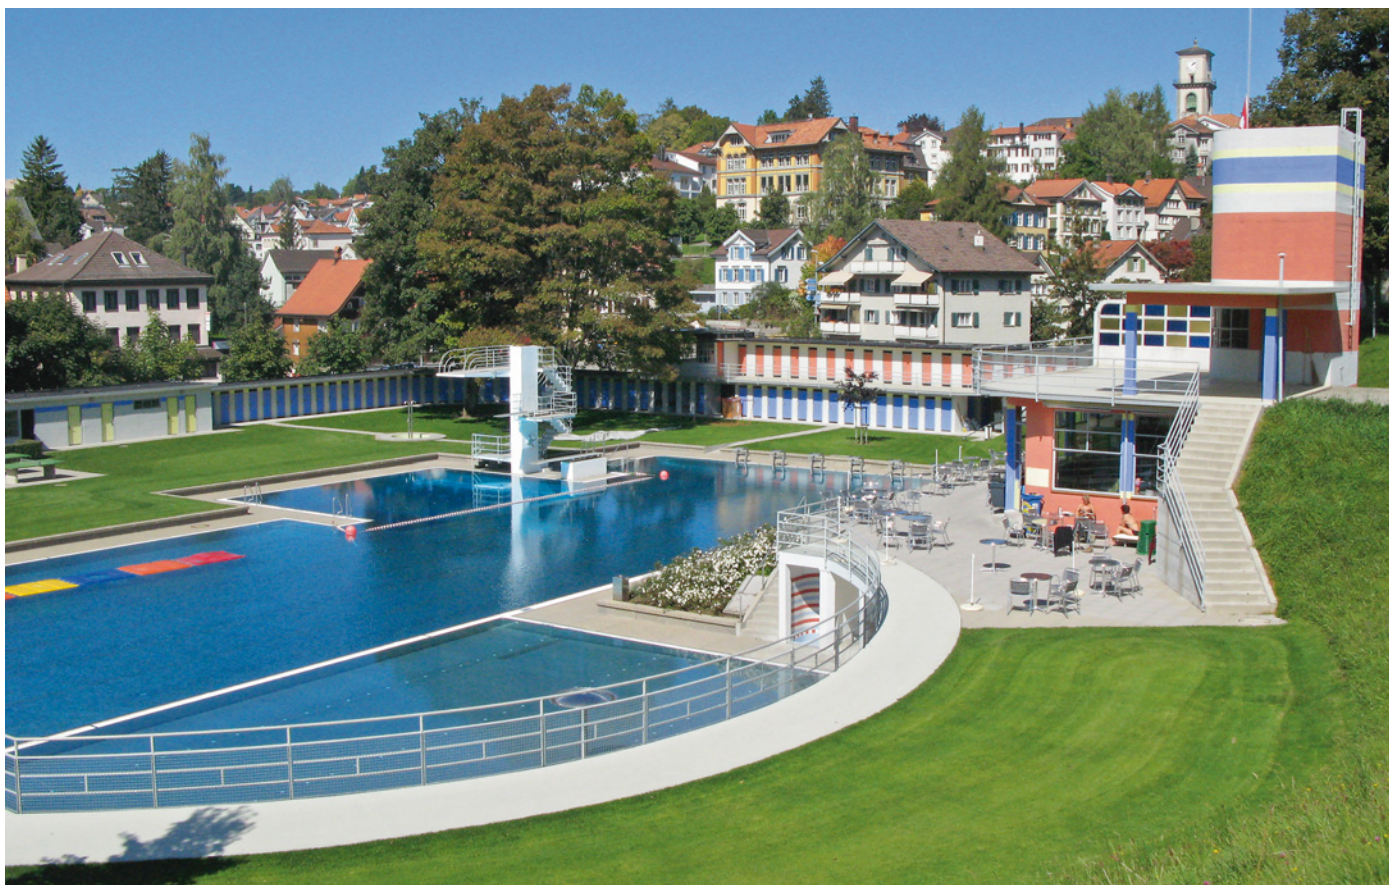
Gerettet für die Zukunft und den nächsten Sommer: das Schwimmbad Heiden. Es wurde in den Jahren 1997 bis 2000 einer sanften mineralischen Sanierung unterzogen.

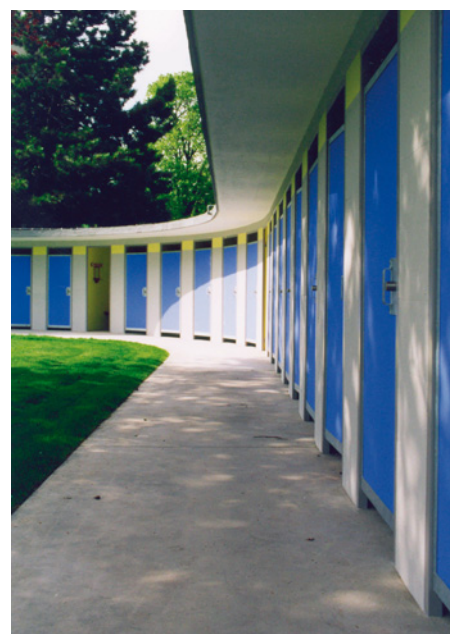
Besonders besorgniserregend präsentierte sich der Zustand der äusserst minimal dimensionierten Betonteile. Die Trennwände der Umkleidekabinen beispielsweise bestanden aus gerade einmal 6 cm starken Betonscheibchen und waren minimal armiert. Diese Dimensionierung und die entsprechende Porosität des Betons hatten zur Folge, dass die Armierung gänzlich im karbonatisierten Bereich – also ungeschützt gegen Korrosion – lagen (zum Karbonatisierungsprozess vergleiche auch den Fachbeitrag zur Betonrenovation ab Seite 10 dieser Ausgabe). Bei weiteren Bauteilen lag die Armierung teils unmittelbar an der Oberfläche oder knapp darunter. Die fortschreitende Korrosion hatte bereits zu entsprechenden Abplatzungen geführt. Der Zustand des Bauwerks wurde nach einer ersten Untersuchung sogar als so schlecht beurteilt, dass die Sanierung in Frage ge-

Kann man ein Schwimmbad sanieren, in welchem die Trennwände der Umkleidekabinen gerade mal 6 cm dick, kaum armiert und durch und durch karbonatisiert sind? Man kann. In Heiden wurde es vorgemacht.

Da Prozesse im Beton, die ein Schadenspotenzial haben, nach über 70 Jahren mit Sicherheit beendet sind, konnten die Schäden saniert und die Anlage renoviert werden, ohne bauliche Veränderungen vorzunehmen. Neben den Reparaturen galt es, die von Korrosion

gefährdeten Eisen maximal gegen eindringende Nässe zu schützen. Gleichzeitig durfte die Dampfdiffusions- und Austrocknungsfähigkeit des Betons nicht geschmälert werden. Diese Austrocknungsfähigkeit ist deshalb so wichtig, weil Eisen im pH-neutralen Milieu vor Korrosion nur dann wirksam geschützt ist, wenn sich nirgends Wasser in flüssiger Form ansammeln kann.

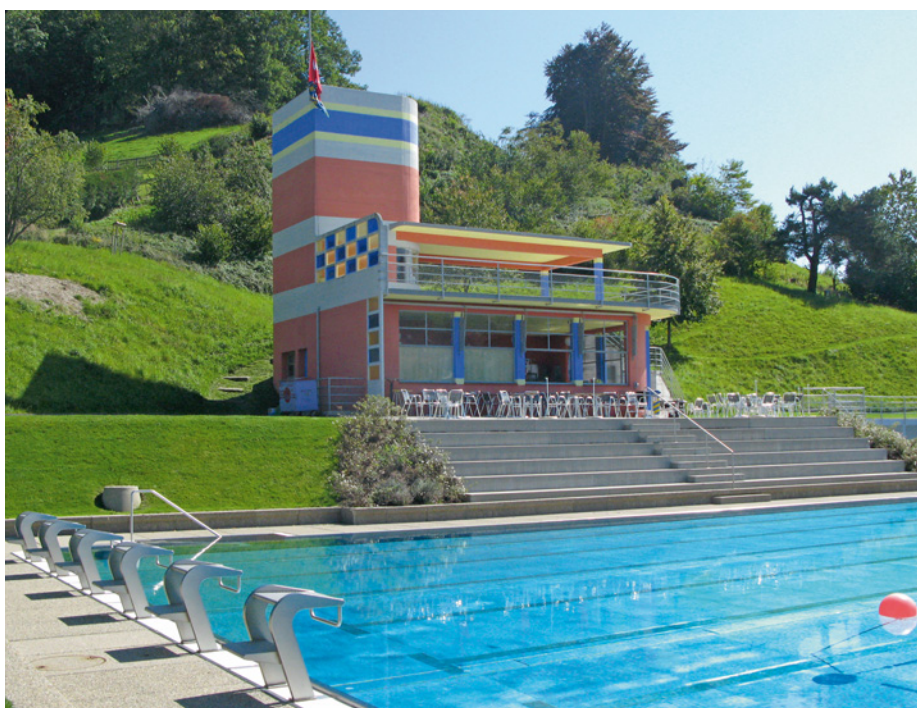
Erhöht am Hang steht das Restaurant mit Wasserturm. In früheren Jahren erwärmte sich dort das Wasser, das in die Duschen weitergeleitet wurde.

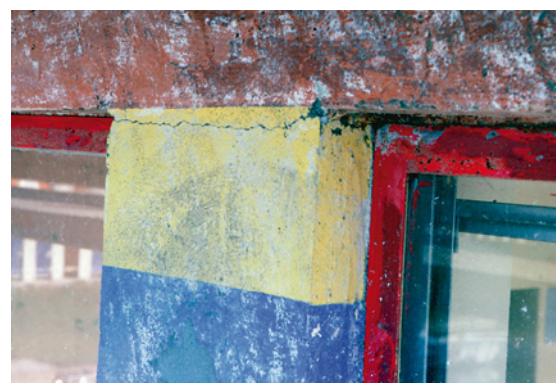
Schöne Entdeckung: Unter den Ausbesserungen mit Dispersionsbeschichtungen kam die längst vergessene, farbige Bemalung in Keim'scher Mineralfarbe hervor.
(Bild: Denkmalpflege Appenzell Ausserrhoden)

Bei den Untersuchungen war die Überraschung gross, unter den diversen Ausbesserungen, die mit Dispersionsbeschichtungen ausgeführt worden waren, auf die originale, längst vergessene, farbige Bemalung in Keim'scher Mineralfarbe zu stossen. Das Expertenteam entschied sich für ein sanftes mineralisches Sanierungskonzept. Dieses sah zunächst die Reinigung der Oberflächen mit Heisswasserhochdruck vor.

Es folgten die Reprofilierung (also das Flickern schadhafter Bereiche) des Betons und der Auftrag eines wirksamen Wasserschutzes auf Silanbasis. Mit einer mineralischen Lasur auf Kaliumwasserglasbasis wurden die Reparaturstellen und Dispersionsreste farblich egalisiert und gleichzeitig die gealterte Betonoberfläche mineralisch gefestigt. Zum Schluss wurde die dekorative farbige Bemalung gemäss den Befunden wieder aufgebracht.

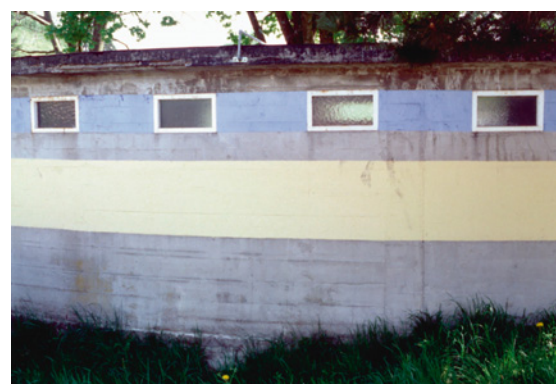
Die Liege- und Spielwiese in der Ebene mit dem Schwimmbecken und Sprungturm in ihrer Mitte wird von drei Seiten her von einer Mauer eingerahmt. Die Mauer ist nicht einfach eine Wand, sondern raumhaltig, was bedeutet, dass in ihr die Einzelkabinen untergebracht sind. Ebenfalls in die Mauer integriert ist das Eingangsgebäude, das die Kabinen überragt. Gegenüber, auf der vierten Seite und erhöht am Hang gelegen, nimmt das Restaurant mit dem Wasserturm eine markante Stellung ein.

Von drei Seiten her wird das Schwimmbad von einer Mauer umfasst, in welche die Einzelkabinen untergebracht sind. Das Bild zeigt die Mauer vor der Sanierung.
(Bild: Denkmalpflege Appenzell Ausserrhoden)
