# La Villa Alma risplende nel suo splendore originario

**La quasi centenaria Villa Alma in Lugano nel 2008 è stata ampiamente restaurata sia all'interno che all'esterno. Il progetto rappresenta un ottimo esempio di come rinnovare una facciata tenendo sotto controllo le spese, senza incorrere in tradimenti storico-culturali.**

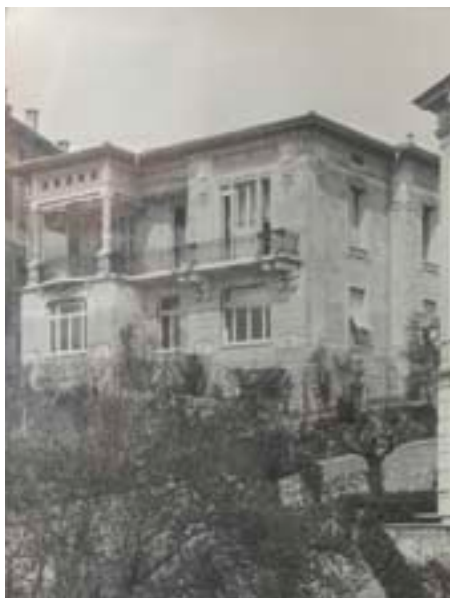
Vecchie illustrazioni sono servite da modello per il restauro.

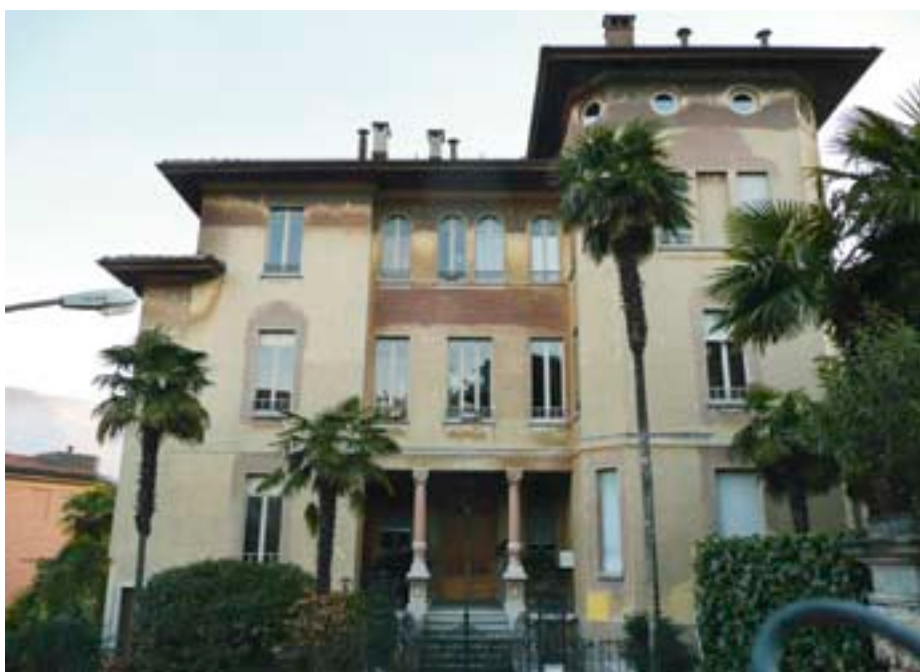
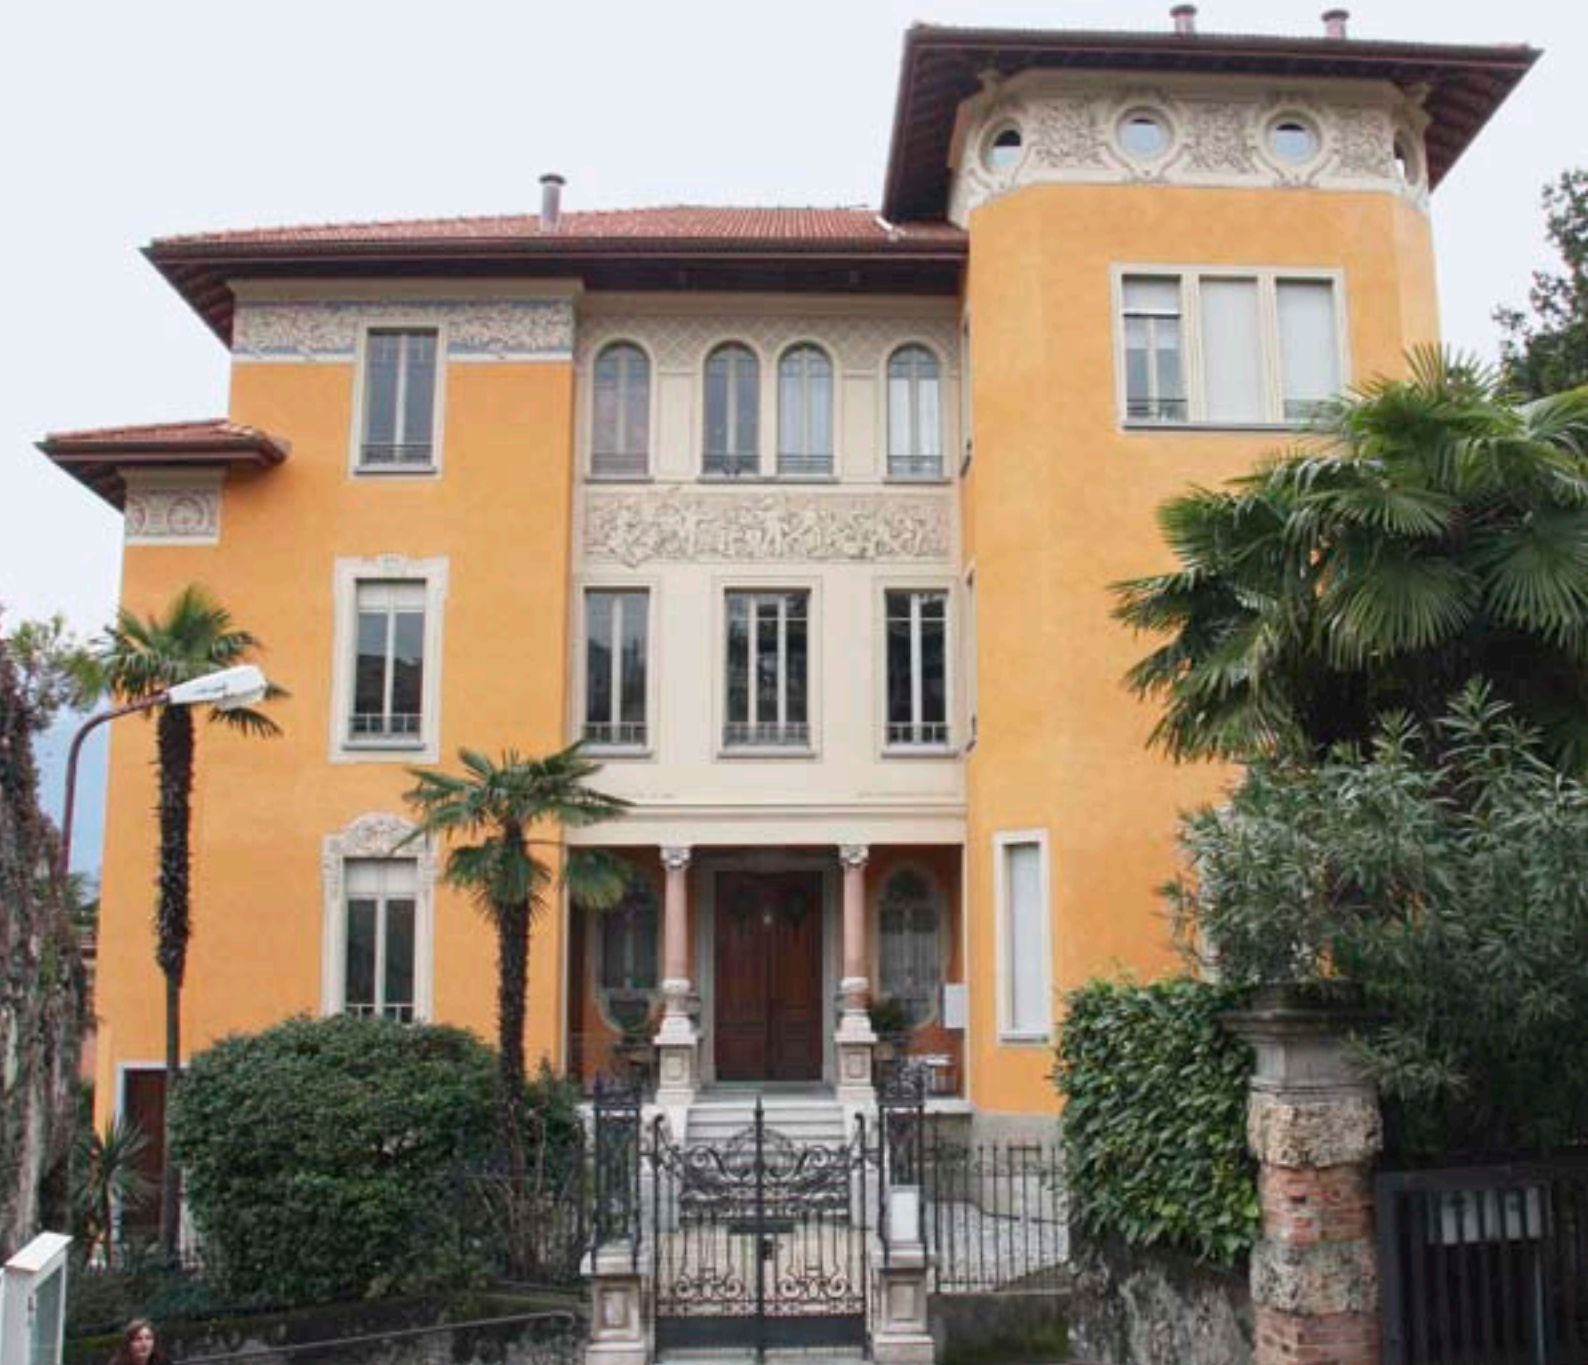
I muri erano rivestiti con calce, come d'uso a quei tempi. Le imprese di pittura incaricate, Filippo Genovese, Sandro Cavallo e Danilo Cassina, all'inizio del risanamento constatavano che lo stato del rivestimento in molti punti della facciata era ancora sano o si trovava comunque in uno stato molto migliore di quando si sarebbe potuto normalmente presumere per un edificio di quell'epoca. Questo fatto faceva presumere l'impiego di materiali pregiati, senza risparmiare sulla calce. Parzialmente dei problemi esistevano, ma si limitavano a piccole fessure, efflorescenze e intonaci distaccati. Peggior risultava lo stato del fregio, eseguito con la tecnica dello sgraffito. Con questa tecnica, chiamata anche intonaco scalfitto o graffiato, graffiando parti dello strato superficiale si portano alla luce gli strati inferiori di colori a contrasto. Gli ornamenti eseguiti con la tecnica sgraffito oggi hanno un aspetto molto scialbo e, in seguito all'azione corrosiva degli agenti atmosferici, in parte non sono quasi più riconoscibili. Risultavano invece ben ricostruibili presso quelle parti della facciata, nella quale i rilievi graffiati erano ancora presenti.

Il vecchio (figura in alto) si trasforma in nuovo (figura a destra).

Per primo Danilo Cassina e i suoi collaboratori eseguirono i lavori di sabbiatura. Si trattò di lavori eseguiti sulle opere in pietra come i leoni presso l'ingresso, i davanzali delle finestre, le colonne e altre decorazioni in rilievo, quindi di elementi in gran parte privi di rivestimenti. Il materiale per la sabbiatura e le tecniche di lavorazione dipendevano dalla loro natura, dal grado di sporco e dagli oggetti che si dovevano trattare.

La facciata stessa è stata dapprima spazzolata a secco. Dopo sono state colmate le fessure usando una malta a base di calce. A questo punto era pronta per l'applicazione della mano di fondo con un fissativo del produttore di

tinteggi Keim, composto da silicato di potassio liquido puro. Seguirono due mani di rivestimento con il prodotto Keim Contact-Plus. Durante il rivestimento di finitura, nella parte arancione della facciata sono state applicate più riprese di pigmenti in velatura con Keim Restauro-Lasur e nella parte decorata con colore beige-marrone, il Granital di Keim. La tonalità del colore della facciata, un arancione spento, corrisponde circa per l'80-90% all'originale. Sono occorse, così dice l'impresa di pittura Filippo Genovese, tutta una serie di discussioni, per convincere la committente, che desiderava un arancione vivo, ad accettare il colore «arancione

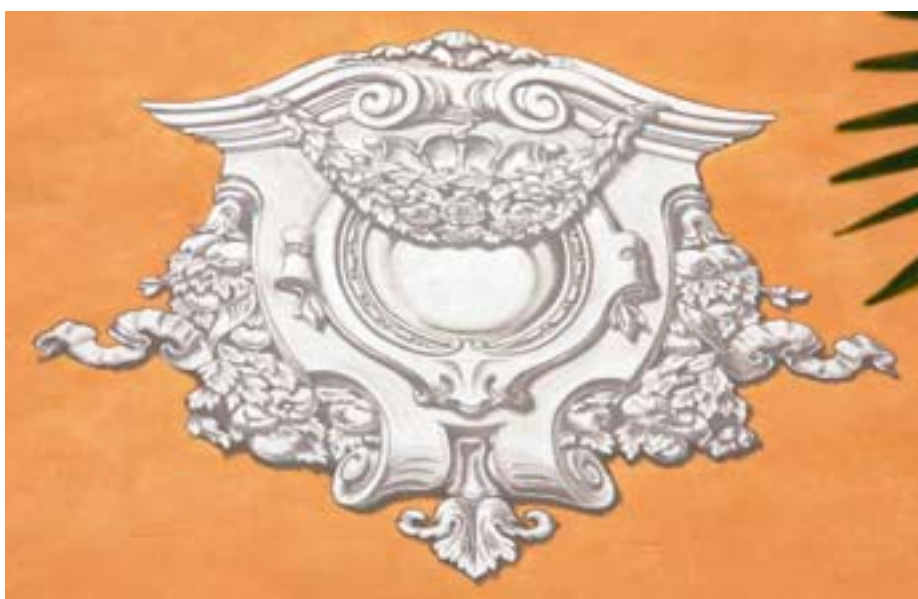
Dettagli accuratamente restaurati.

velato». Consapevoli dei costi e per il trattamento ugualmente rispettosi della sostanza storica, si è proceduto con le parti ornamentali della facciata. La committente Robadey ha deciso, consigliata da Sandro Cavallo, responsabile del restauro degli elementi decorativi, di non ricostruire tutti gli ornamenti, ma di concentrarsi su quelli restaurabili: «Naturalmente sarebbe stato più bello eseguire il restauro applicando la tecnica dello sgraffito. Il problema è che un restauro di tale tipo, oggi è quasi impagabile. Per questo abbiamo optato per la soluzione più economica, consistente nell'imitare lo sgraffito con attuali tecniche di pittura», spiega Cavallo. Per fortuna si è intrapresa questa strada, si può dire oggi vedendo il risultato finale ottenuto. Dopo i lavori di preparazione, eseguiti come descritto precedentemente, è stato applicato due volte Keim Granital di colore beige, una pittura ai silicati a dispersione contenente pigmenti inorganici e cariche minerali. Gli elementi decorativi conservati della facciata, trasferiti su carta da lucido, sono serviti da modello per le zone in cui questi elementi erano scomparsi. Tecnica dello spolvero, si chiama nel linguaggio tecnico, il metodo con il quale si soffia della polvere scura attraverso i fori praticati nella carta da lucido, che può poi essere pitturata. Il contorno del disegno sui fregi e gli elementi decorativi ora non sono più in rilievo,

ma pitturati in un colore marrone-grigio, magnificamente adatto al colore di fondo arancione della villa e allo sfondo beige dei disegni.

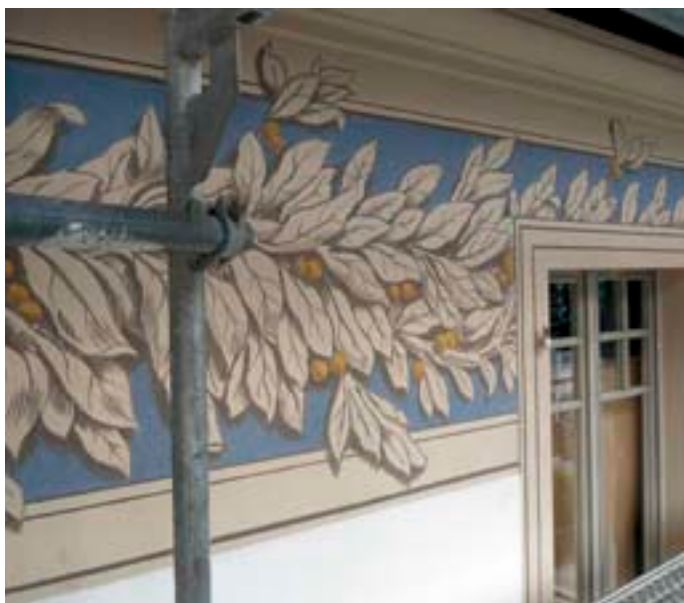
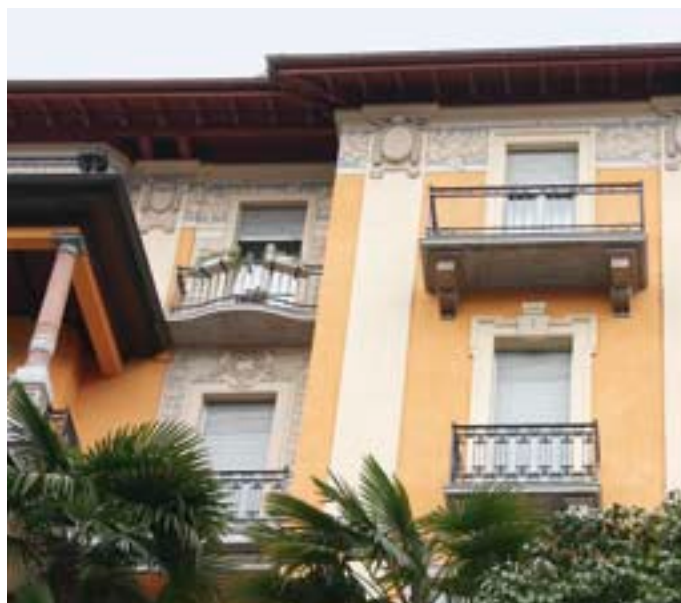
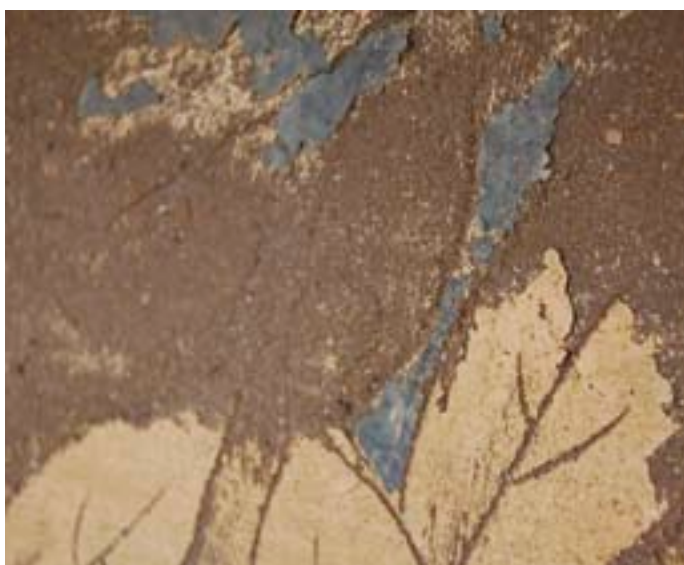
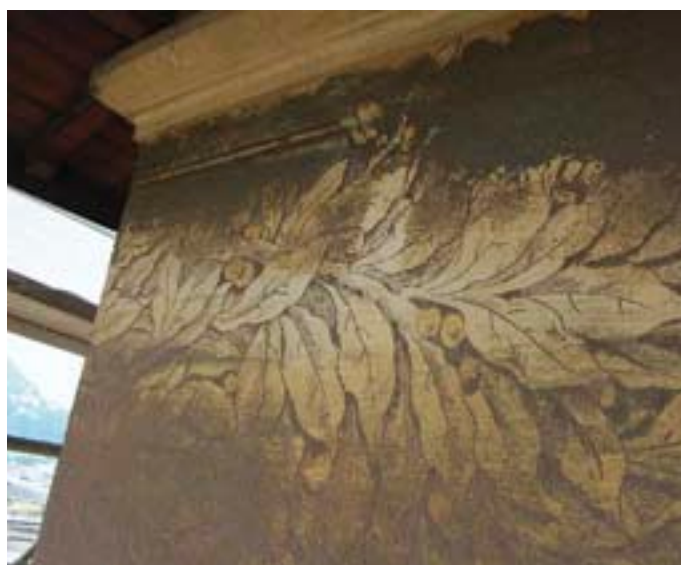
Gli elementi decorativi della facciata che si sono conservati, Sandro Cavallo e i suoi collaboratori li hanno trasferiti su carta da lucido. I contorni delle figure e delle decorazioni originariamente graffiate erano in parte ancora ben riconoscibili. Dopo il restauro i disegni risplendono nuovamente nel loro antico splendore. La differenza rispetto a prima: non sono più in rilievo, ma dipinti.
