Die Villa Alma sieht wieder aus wie früher

Die fast hundertjährige Villa Alma in Lugano wurde 2008 innen und aussen umfassend saniert. Das Projekt ist ein gutes Beispiel dafür, wie man eine Fassade kostenbewusst renovieren kann, ohne sie kulturhistorisch zu verraten.

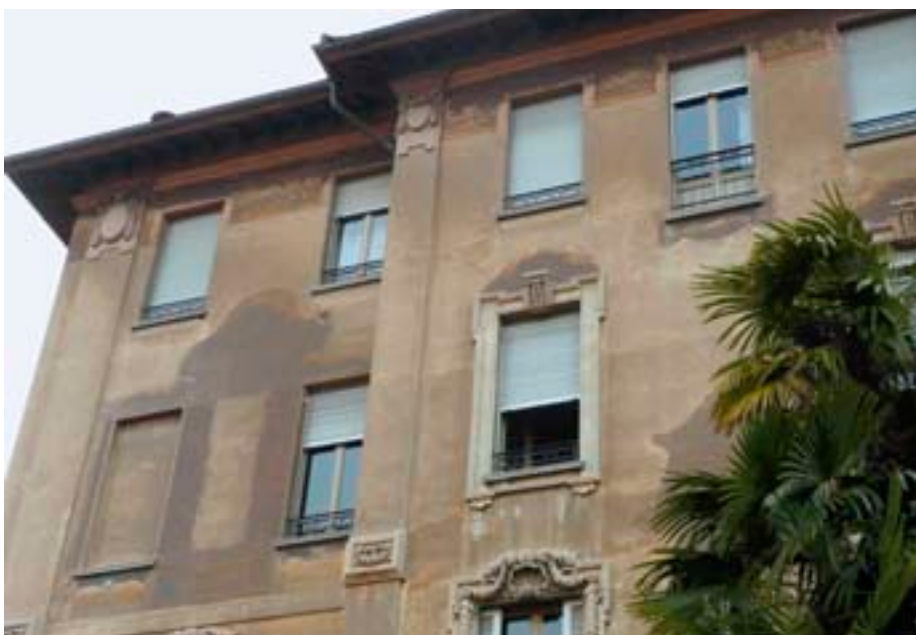
Soll diese Fassade wieder aussehen wie früher? Ja, hat sich die Besitzerin der Villa Alma gesagt und sich zusammen mit Tessiner Malerunternehmern eng an den historischen Vorlagen orientiert.

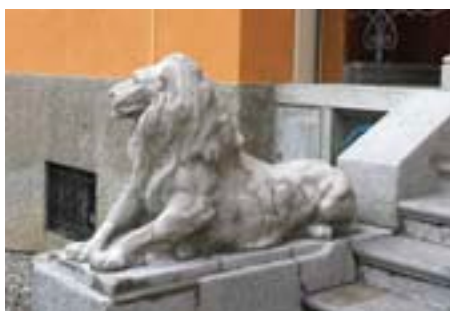
← Jetzt kann er wieder stolz sein, der sandgestrahlte Löwe vor dem Eingangsportal.

Als Erstes wurden die Sandstrahl-Arbeiten von Danilo Cassina und seinen Mitarbeitenden ausgeführt. Sie betrafen das Steingut wie die Löwen beim Eingang, die Fenstersimse, die Säulen und weitere reliefartige Verzierungen, also Teile, die grösstenteils unbeschichtet blieben. Das Strahlgut und die Techniken der Verarbeitung waren von Be-
